# 福島第一原発の廃炉・汚染水対策について

原子力災害対策本部 廃炉・汚染水対策チーム  
平成27年2月

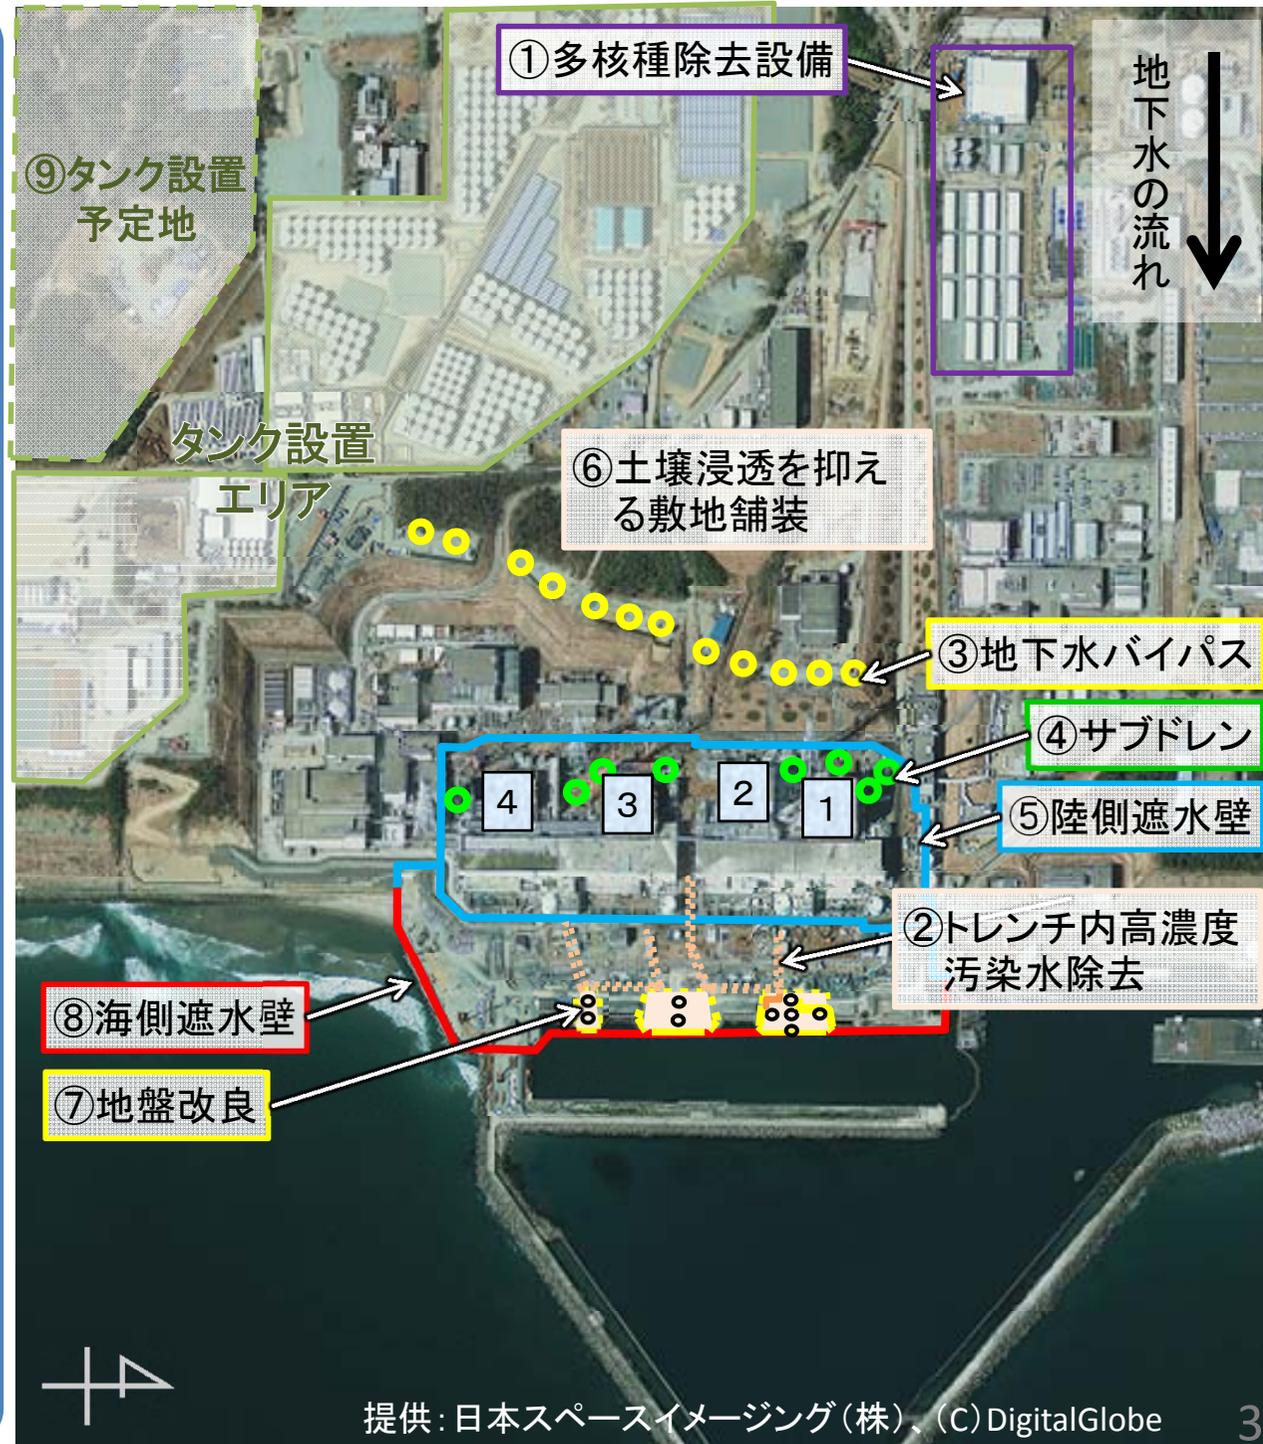
## 3つの基本方針

### 1. 汚染源を取り除く

- ① 多核種除去設備による汚染水浄化
- ② トレンチ内の高濃度汚染水の除去等

### 2. 汚染源に水を近づけない

- ③ 地下水バイパスによる地下水の汲み上げ
- ④ 建屋近傍の井戸（サブドレン）での汲み上げ
- ⑤ 凍土方式の陸側遮水壁の設置
- ⑥ 雨水の土壌浸透を抑える敷地舗装等

### 3. 汚染水を漏らさない

- ⑦ 水ガラスによる地盤改良
- ⑧ 海側遮水壁の設置
- ⑨ タンクの増設（溶接型タンクへのリプレイス等）

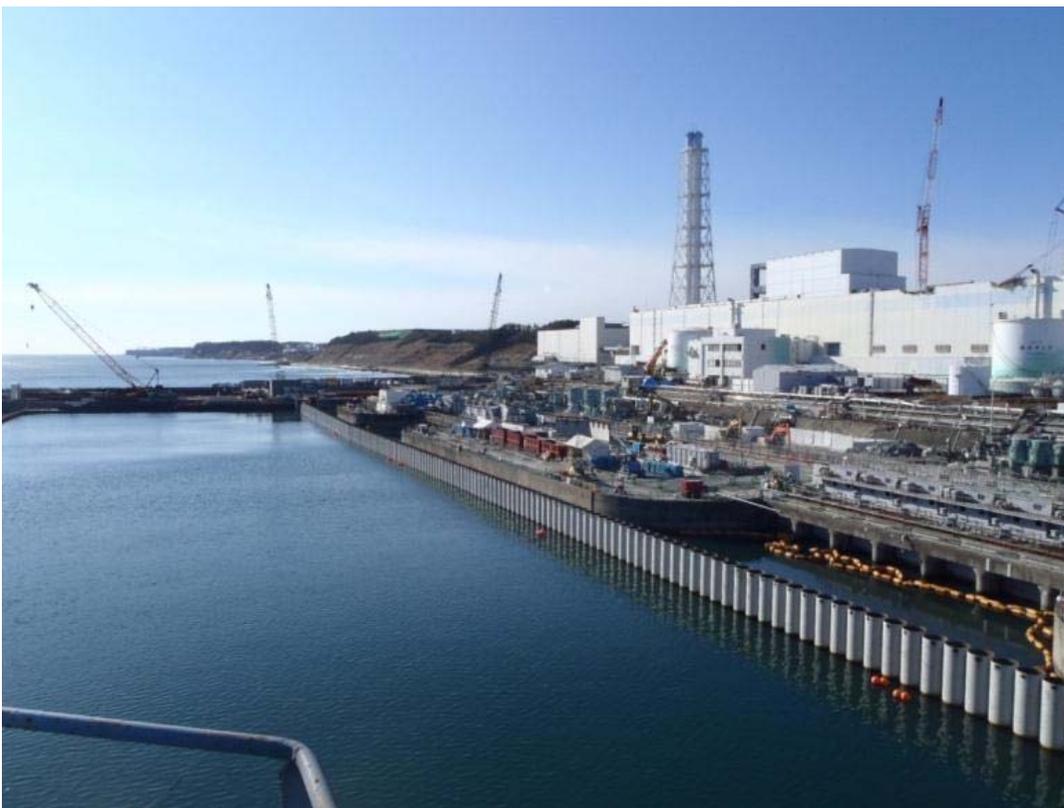
### 現在の海側遮水壁の設置状況

- ◇ 護岸の外側に遮水壁を設置し、汚染された地下水の海洋流出を防ぐ。
- ◇ 2011年10月に工事に着手し、鋼管矢板の打設は一部を除き完了(約98%完了)。遮水壁内側の埋立工事を実施中。
- ◇ くみ上げた地下水の浄化・排水について関係者に説明中。

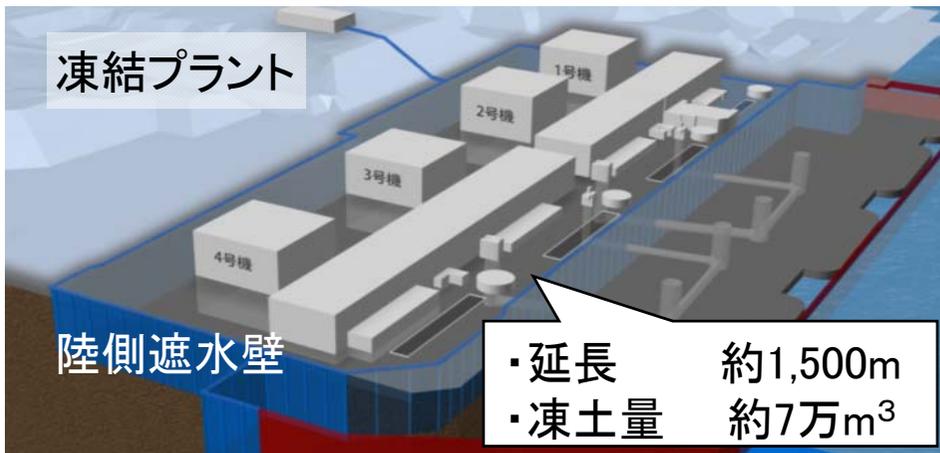
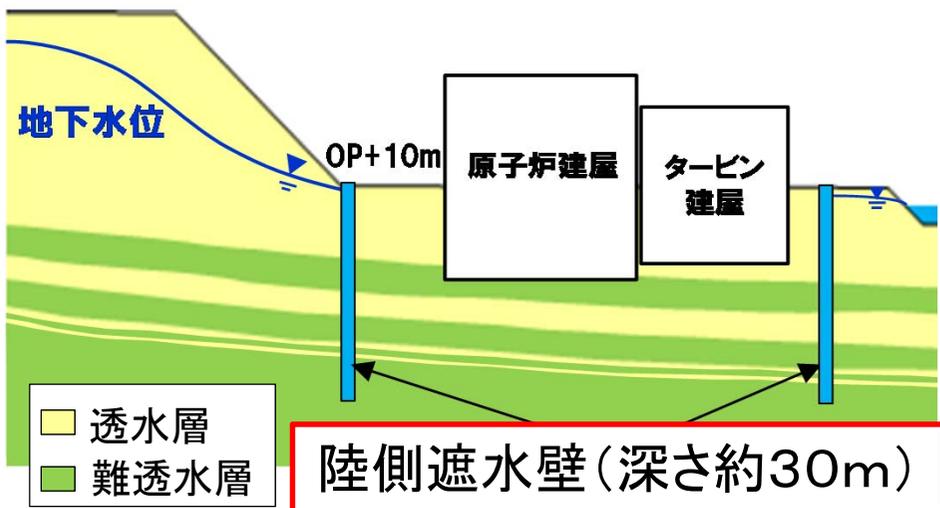
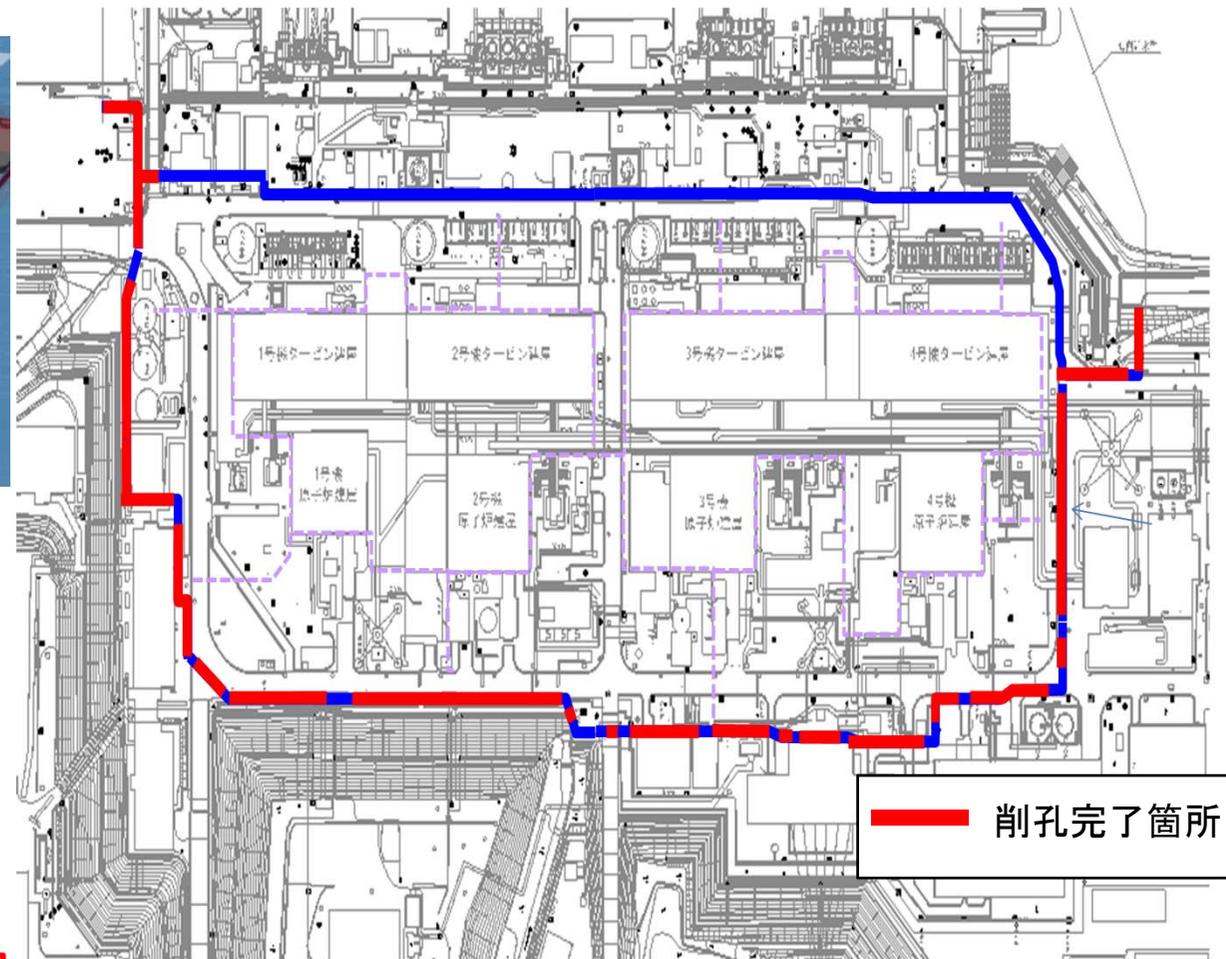
### 陸側遮水壁の全景及び断面

- ◇ 陸側遮水壁で建屋を囲み、建屋への地下水流入を抑制する。
- ◇ 2013年8月から、地下水の流速が速い場合の対策や地下水位管理手法等について技術実証。
- ◇ 昨年6月2日より本格施工に着手し、今年度中の凍結開始（山側の凍結しにくい箇所を先行）を目指している。
- ◇ 1月28日時点で、凍結管設置のための掘削が1549本中、940本（約61%）完了。
